TEMPLES IMMERGÉS DE LA NUBIE

RAPPORTS

RELATIFS À LA CONSOLIDATION DES TEMPLES

PAR M. GASTON MASPERO

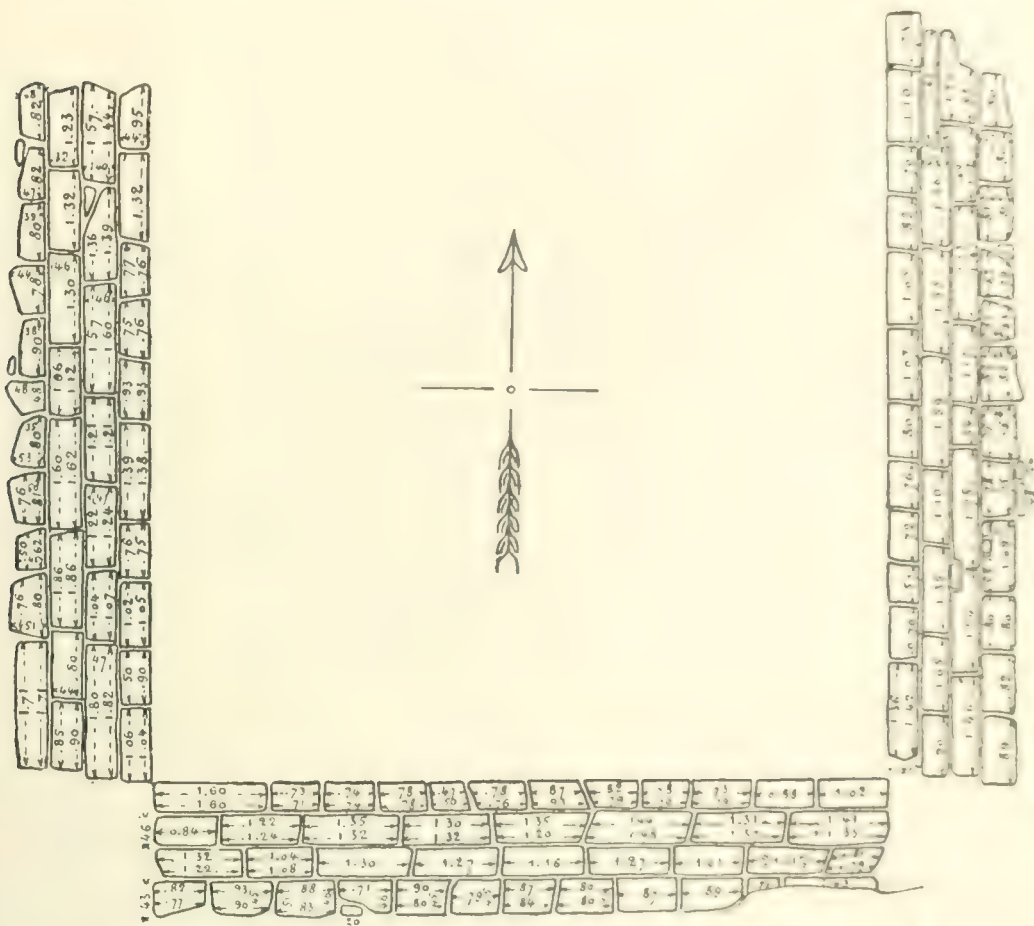
Fig. 1. — Rabattement sur l'arête supérieure des trois parcours qui forment l'arête supérieure des murs.

poussée des superstructures. Quelques-uns d'entre eux se sont fendus sous le poids; la plupart sont intacts comme au premier jour. Ils proviennent tous de la même carrière, ou du moins ils portent la marque d'un même entrepreneur, une croix ansée couchée ☞ et grossièrement entaillée au ciseau sur la tranche,

dans le sens de la longueur. L'épaisseur des parements qu'ils forment ne peut pas être déterminée partout, cachés qu'ils sont par le pied des murs supérieurs. Néanmoins, dans le sanctuaire d'Auguste, qui a perdu son dallage, j'ai reconnu que le mur sud du soubassement ne comportait qu'une seule épaisseur de blocs, variant entre 1 m. 60 cent. et 1 m. 70 cent. de longueur, chaque bloc étant lié à son voisin par deux queues d'aronde. J'incline à croire qu'il en était de même sur les deux faces est et ouest de ce sanctuaire, qui fut rajouté après coup, mais ce n'est qu'une supposition déduite de la comparaison des dimensions moyennes des extrémités de blocs qu'on aperçoit sur les parements intérieurs et extérieurs des murs de fondation, et je ne me permettrai pas de

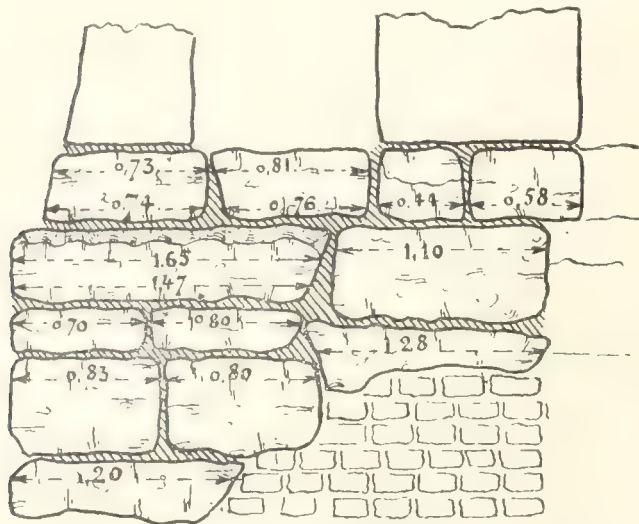
Fig. 2. — Portion Est du radier sur lequel pose le sanctuaire d'Ergamène.

on s'en convaincra en jetant un coup d'œil sur les croquis ci-joints (fig. 2 et 3). La plus basse se compose d'un bloc unique, haut de 0 m. 29 cent. et long de 1 m. 20 cent. sur la face est, haut de 0 m. 42 cent. et long de 1 m. 26 cent. sur la face ouest. Les deux assises intermédiaires comprennent chacune deux blocs mis bout à bout, à l'est 0 m. 83 c. × 0 m. 50 c. + 0 m. 80 cent. × 0 m. 48 cent. et 0 m. 70 cent. × 0 m. 23 cent. + 0 m. 80 cent. × 0 m. 23 cent., à l'ouest 0 m. 80 cent. × 0 m. 40 cent. + 0 m. 88 cent. × 0 m. 38 cent. et 0 m. 72 cent. × 0 m. 38 cent. + 0 m. 88 cent. × 0 m. 39 cent. La quatrième et dernière assise, celle qui affleure au sol et qui porte directement les murs ou qui forme pavement, n'offre du côté de l'est qu'un seul bloc de 1 m. 65 cent. de longueur sur 0 m. 39 cent. de hauteur, mais elle prend à l'ouest deux blocs à la suite, de 0 m. 89 cent. × 0 m. 43 cent. + 0 m. 75 cent. × 0 m. 42 cent., qui présentent à eux deux la même longueur que le bloc symétrique de l'est. Le massif de brique monte en gradins derrière les deux assises inférieures et s'appuie contre elles. Il s'arrête au niveau supérieur de la deuxième, et il s'étend d'une face à l'autre en un terre-plein compact, sur lequel sont étendus la couche de sable ordinaire, puis deux rangs superposés de dalles, qui correspondent aux deux assises supérieures du parement et qui constituent le

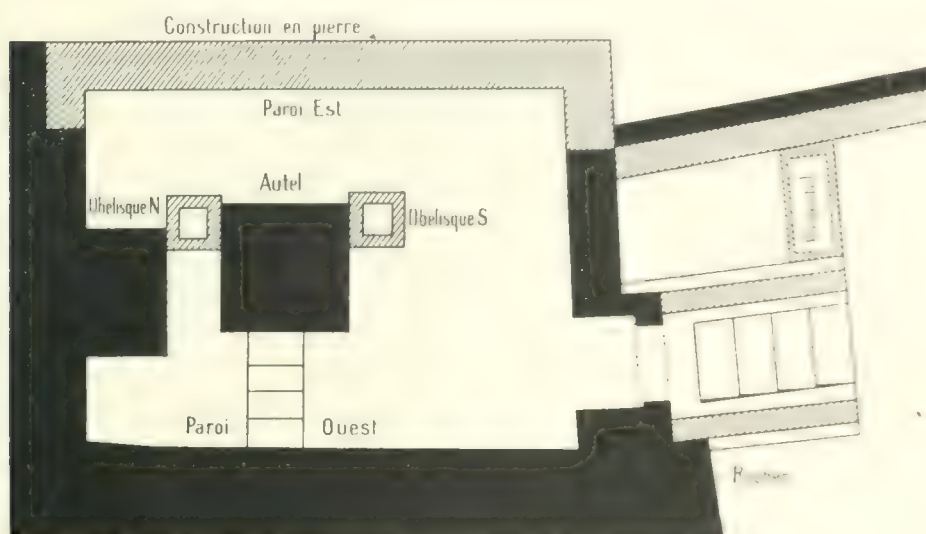
Fig. 6. — Plan de la chapelle du nord.

fis pas dégager immédiatement la porte elle-même, car le sable, qui continuait à couler du haut du ravin avec une force irrésistible, aurait démolí aussitôt les murs de l'est et du sud. Il me fallut conserver en cet endroit, pendant un mois, plus de cent cinquante ouvriers et six wagnonnets Decauville, pour avoir raison de cette inondation, et pour pouvoir dégager l'édifice qui se révélait ainsi à nous sans crainte de l'endommager. Enfin, dans l'après-midi du 3 janvier 1916, il se trouva vide complètement et nous pûmes y pénétrer sans danger. Il avait souffert aux temps anciens, et le mur ouest penchait de façon dangereuse : je l'étais en toute hâte, et j'examinai en même temps l'énorme rocher qui le surplombe. S'il

avait bougé et qu'une partie seulement en eût glissé, non seulement le mur ouest mais le mur nord tout entier eussent été culbutés et réduits en miettes. Je fus heureux de constater qu'il était en bonne condition, et je me contentai de faire tomber avec précaution deux ou trois éclats qui étaient séparés de la masse par des fissures profondes. De son côté, le mur est avait dévié de son aplomb sous la pression des sables pendant que nous travaillions au déblaiement, et il penchait en dehors de 0 m. 60 cent. Afin d'en empêcher la chute, j'adressai prudemment de maintenir contre lui, au dehors, dans l'angle compris entre lui et le mur d'enceinte en briques, un tas de sable assez considérable, grâce à quoi nous avons pu attendre d'avoir retrouvé les blocs qui manquaient avant de faire les réparations nécessaires. Quelques jours plus tard vous arriviez à Isamboul, et j'eus le plaisir de vous montrer dans toute sa nouveauté ce petit monument que
